Jahresbericht der Wasserversorgung Cazis

Vom 1. Oktober 2020 bis 30. September 2021

Brunnenmeister Markus Kollegger

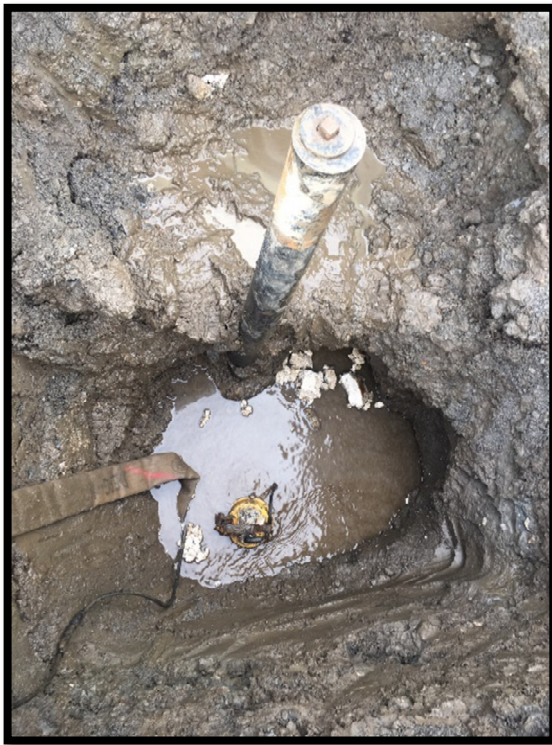
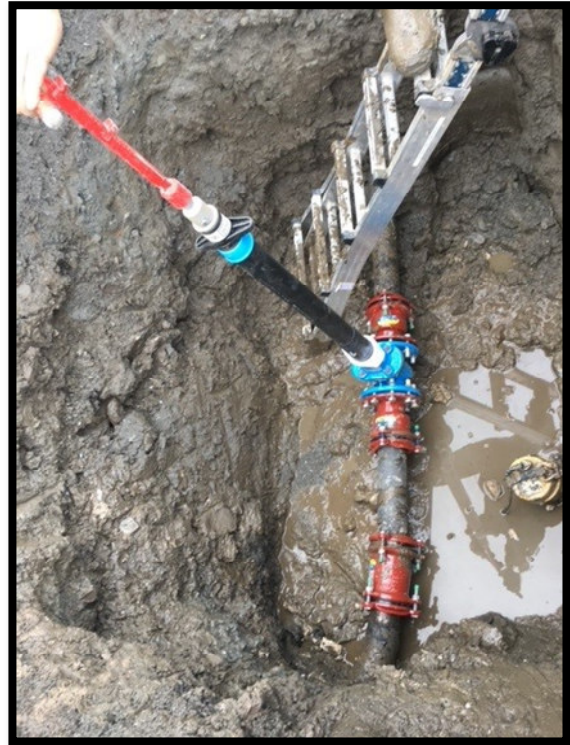
Schon nach einer Woche hatte ich meinen ersten Rohrbruch. Am 7. Oktober 2020 meldete uns ein Anwohner der Bot da Münts in Tartar austretendes Wasser in der Strasse.

Auf dem linken Bild ist der alte Schieber zu erkennen und auf dem Bild rechts der neue Streckenschieber.

Die gut organisierten Firmen des Notfallpiketts machten ihre Arbeit schnell und sauber. Ich staunte über das flexible Erscheinen der Unternehmungen.

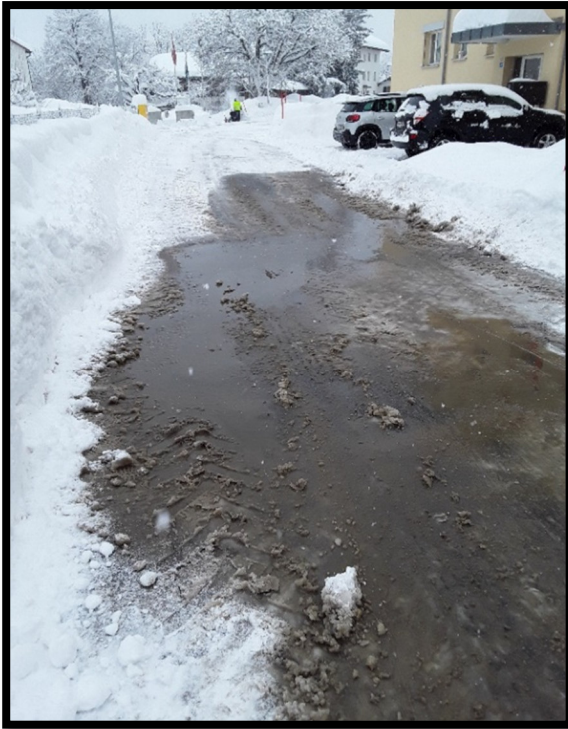
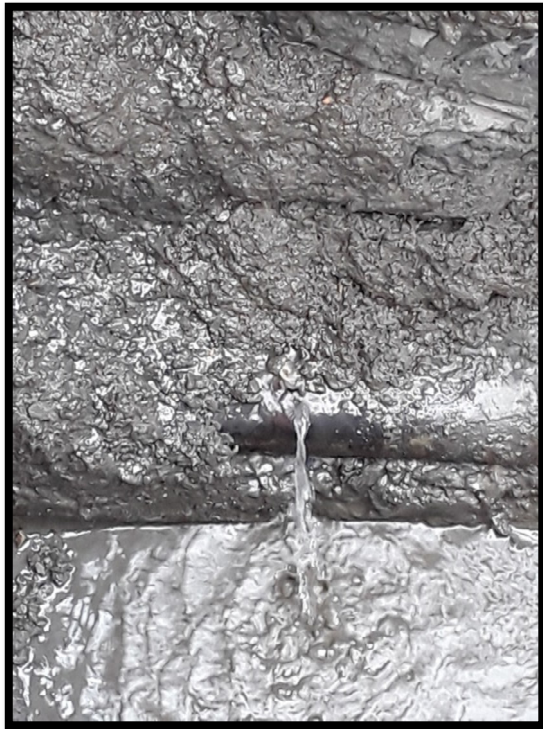
Am 28. Januar 2021 wurde bei der Schneeräumung im Quartier St. Martin ein grosser Wasserfleck gemeldet. Mit der Firma Willi Leckortung Technik GmbH wurde zuerst die Wasserleitung abgehört, danach der genaue Standort des Rohrbruchs ausgemessen und dann angezeichnet.

Das Altersheim und die Anwohner wurden informiert, dass sie nach dem Mittagessen für drei bis vier Stunden kein Wasser haben. Um 16.00 Uhr konnte ich dem Quartier wieder Wasser geben.

Nach einem Kontrollblick, ob wirklich alles dicht ist, konnte der Graben wieder mit Sand und Kofferschieber aufgefüllt, und die Strasse frei gegeben werden.

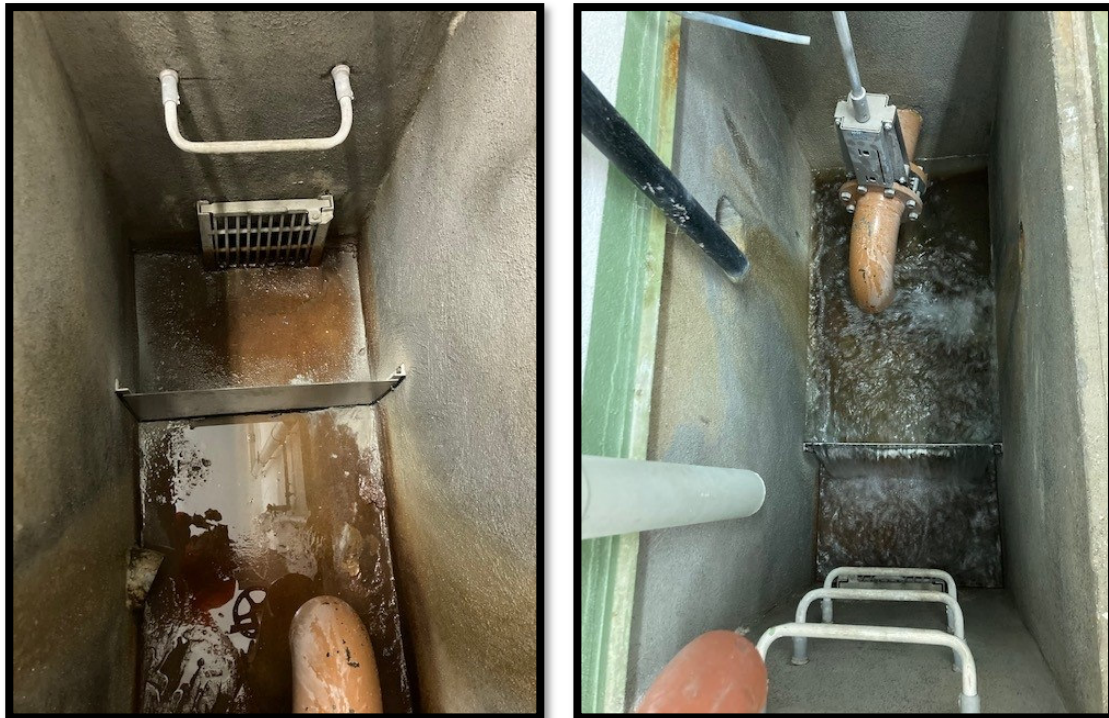
Im Reservoir Tartar wurde zum Beispiel die fehlende Siphonierung im Auslaufbecken bemängelt. Dies konnte mit einem CNS Blech, das als Trennwand dient und das Wasser anstaut behoben werden.

Unter anderem wurden kleine Details beanstandet, so auch Gummidichtungen, die spröde sind und ersetzt werden müssen. Dies ist zum Teil schwierig, da die Herstellerfirmen teilweise nicht mehr existieren.

Die Luftfilter der Entlüftungen der Wasserkammern, welche alle vier Jahre ausgetauscht werden müssen, wurden beanstandet. Die Neuen waren aber schon bestellt, hatten aber Corona bedingt Lieferschwierigkeiten. Im Spätsommer konnten aber schlussendlich alle neun Luftfilter ausgetauscht werden.

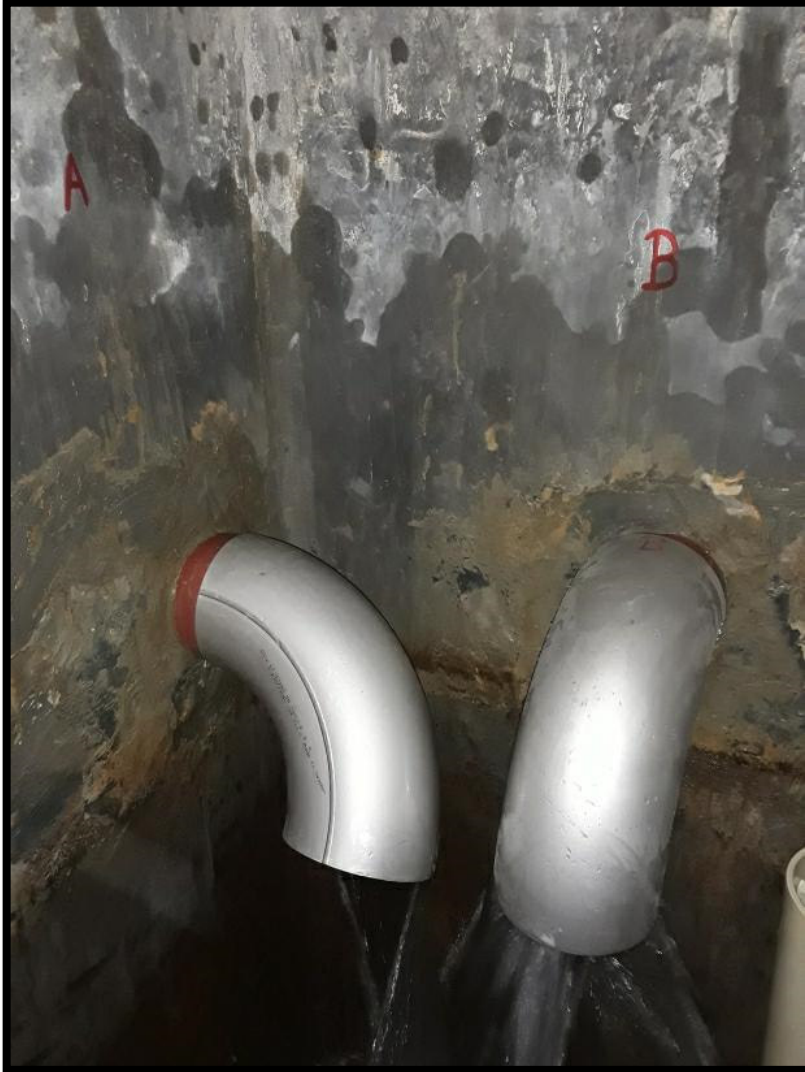
In der Brunnenstube Clavadels mussten zwei Einlaufbögen aus PVC durch trinkwassertaugliches Material ersetzt werden. Neu sind an dieser Stelle zwei Chromstahlbögen, die man für eine allfällige Kammerbefahrung einfach demontieren kann.

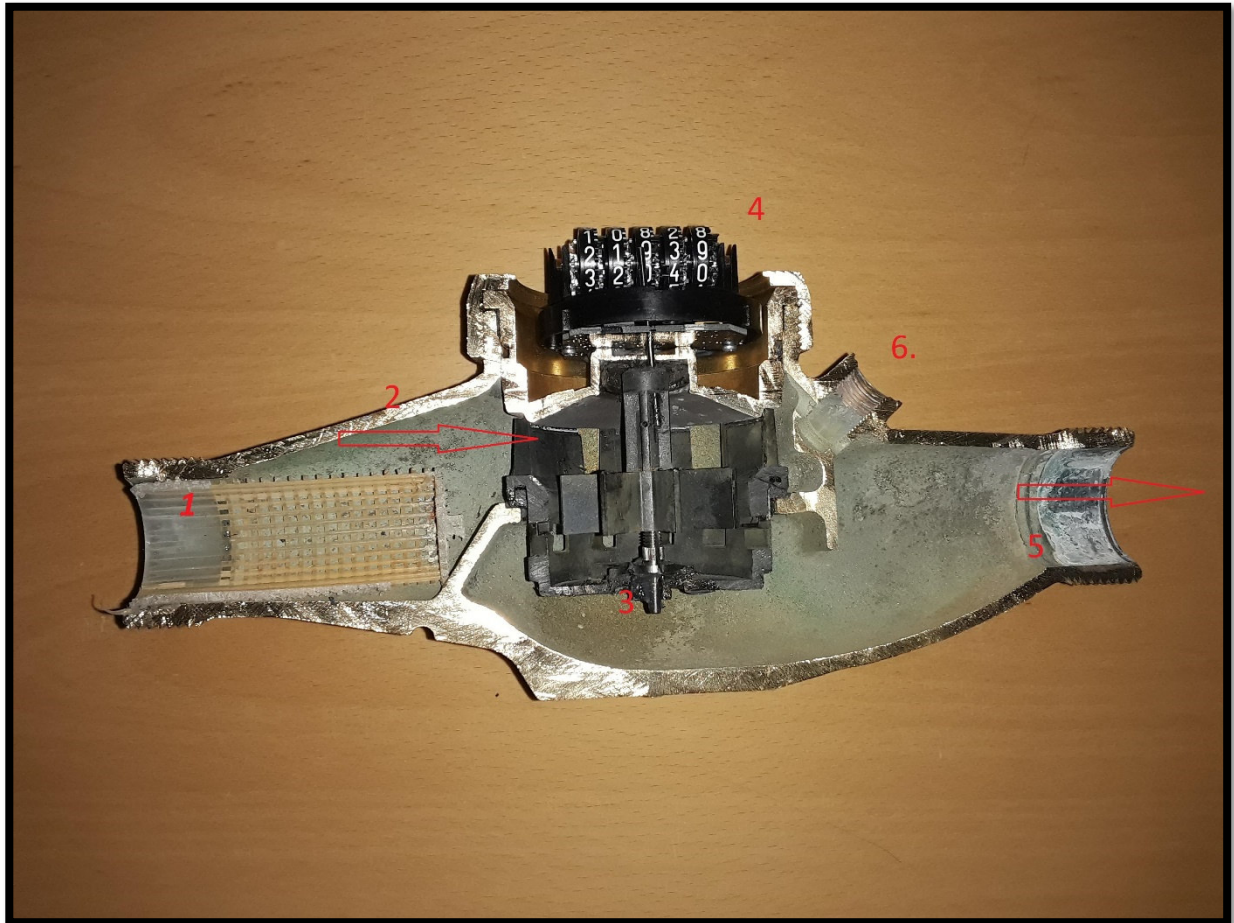
Ein von Hand zersägter alter Wasserzähler (s. Bild), bestehend aus folgenden Bauteilen:

- 1: Einlauf Sieb zum Schutz des Zählwerks vor Dreck
- 2: Fließrichtung des Wassers
- 3: Sich drehendes Wasserrad
- 4: Das Zählwerk wird vom Wasserrad angetrieben
- 5: Austritt des Wassers in die Hausleitungen
- 6: Geeichte Stellschraube mit Plombe

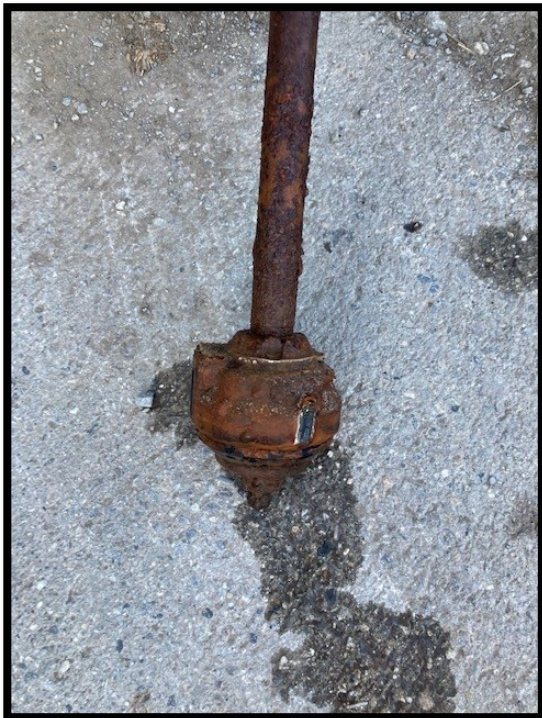
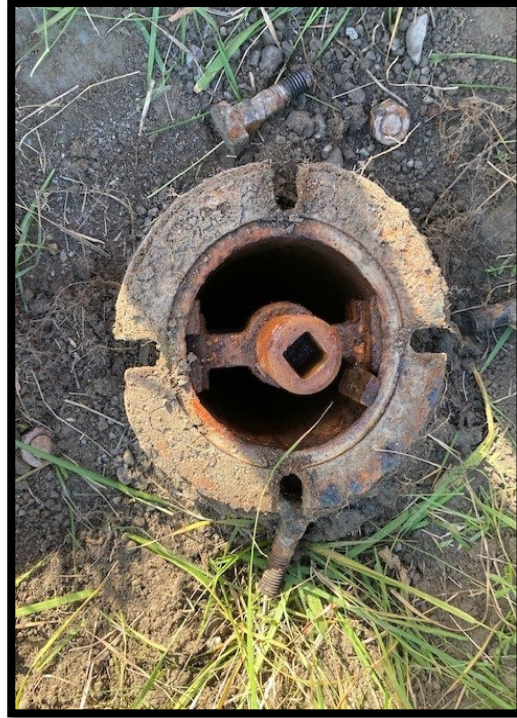
Gewisse in die Jahre gekommene Hydranten sind zu stark verrostet. Daher kann es auch vorkommen, dass die Seitenventilspindeln mit den Gewindestangen so stark verklemmt sind, sodass ein Bedienen nicht mehr möglich ist. Dies alles zu ersetzen und zu reparieren lohnt sich nicht mehr, da die Reparaturkosten des Materials und der Arbeit teurer wären, als was ein neues Hydranten Oberteil kosten würde.

Von den 182 Hydranten im Gemeindegebiet Cazis wurden im September 2021 im Zuge der Revisionen sechs neue Hydranten montiert. Diese Arbeiten wurden mit der Stufe Priorität 1 eingestuft und müssen bald möglichst erledigt werden. Kleinere Mängel werden jeweils im kommenden Jahr behoben. So werden die Kosten über Jahre verteilt.

Die neuen einarmigen Hydranten sind einfacher zu bedienen und die nächsten Kontrollen werden in Zukunft kostengünstiger sein.

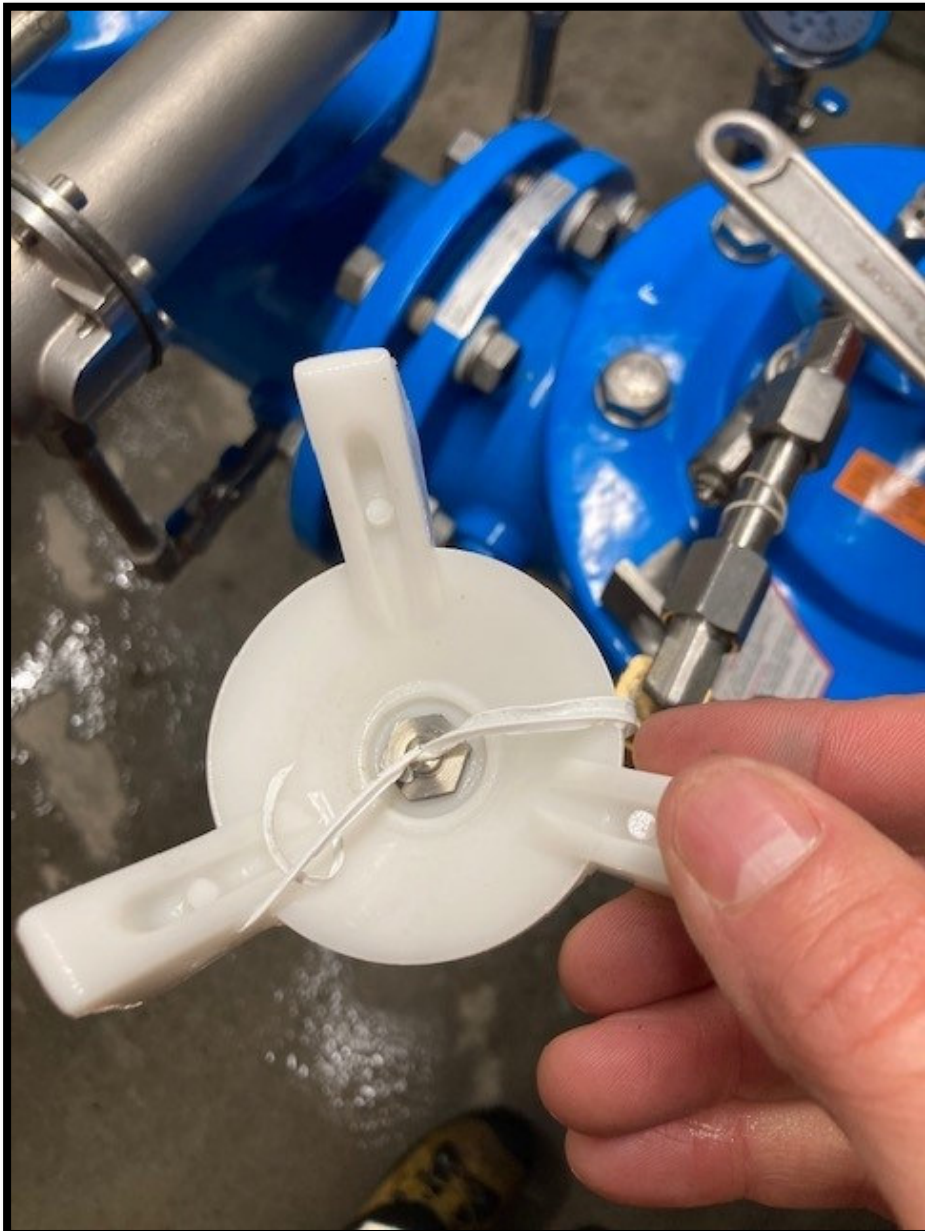
Es kann aber durchaus vorkommen, dass durch feine Sandkörner oder wie im Bild, Abdichtungsmaterial das kleine Loch der Entlüftung verstopft. Dadurch kann die Luft nicht mehr entweichen und Wasser rinnt aus.

Diese Reparaturarbeiten erledige ich selbst und prüfe anschliessend die Funktion des Be- und Entlüftungsventils mit einer Nachkontrolle.

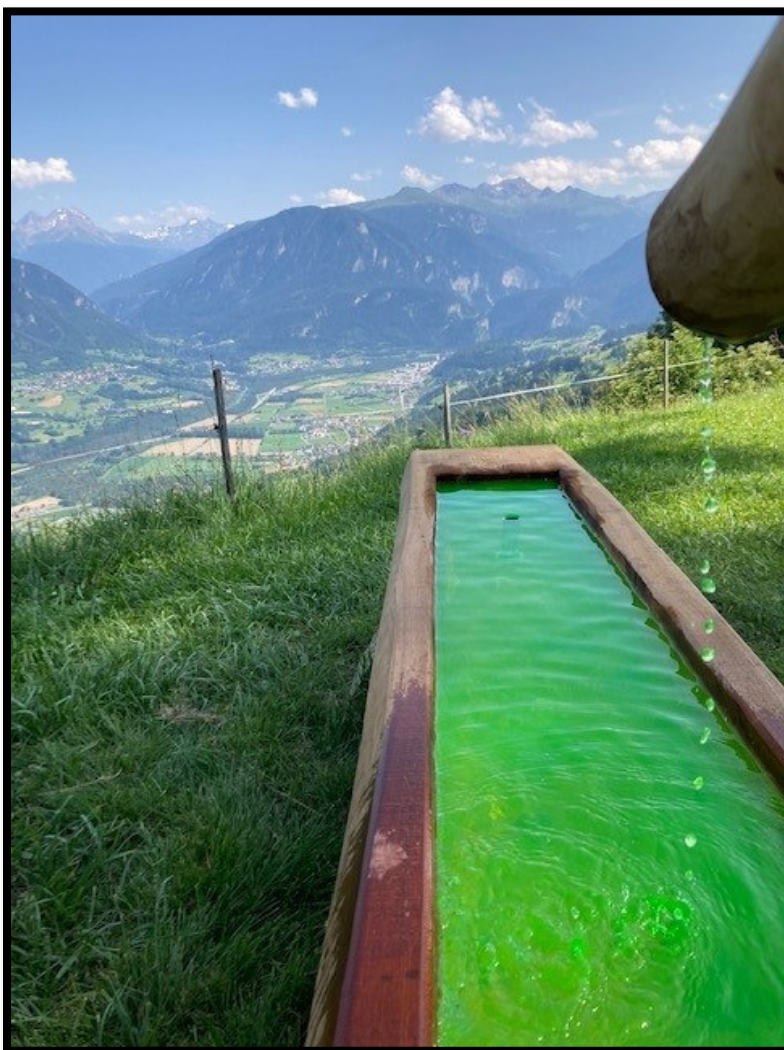
Der Brunnen beim Sitz und Grillplatz Crusch war völlig morsch und brach fast auseinander. Ein neuer Holzbrunnen wurde von der gemeindeeigenen Sägerei in Dalin hergestellt. Gleichzeitig haben wir auch die Zuleitung, ein Regulierventil und einen neuen Bedienungsschacht verbaut. Wir dachten uns, wenn schon neu dann richtig.

Zeitgleich suchten wir die Zuleitung des Wassers für den Brunnen Crusch (s. Bild).

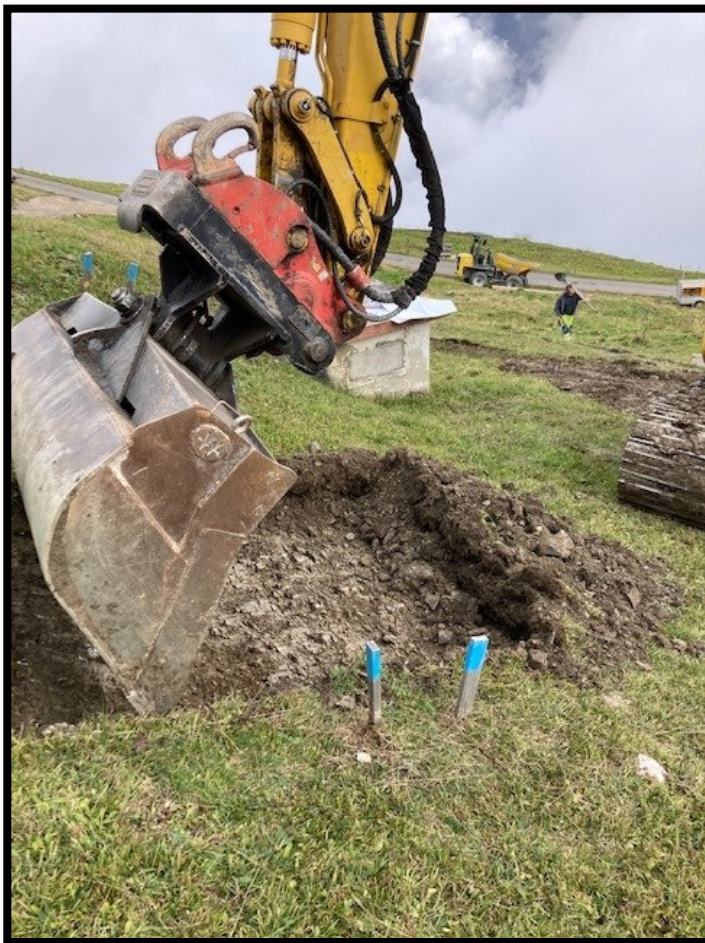
Der Fassungsbereich wird mit speziellem, feuchtem Naturlehm abgedichtet. Der Vorteil von Lehm ist, dass dieser bei einer Erdbewegung die kleinen Risse wieder selber zu schwemmt.

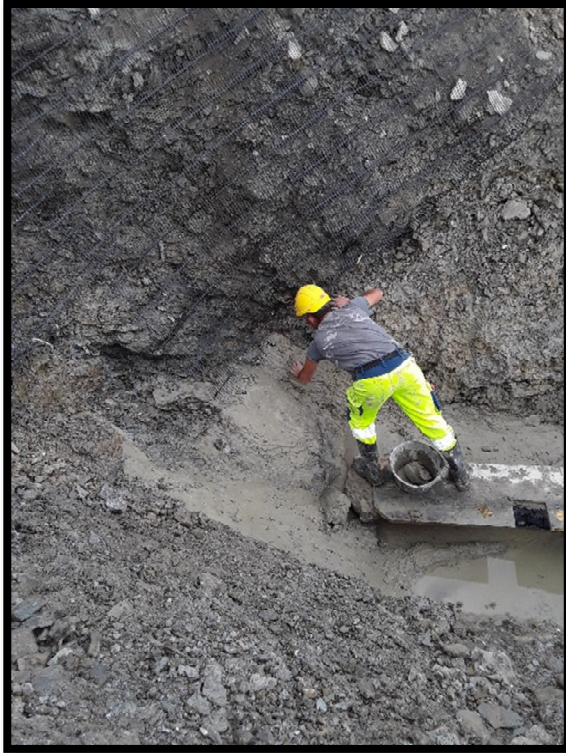
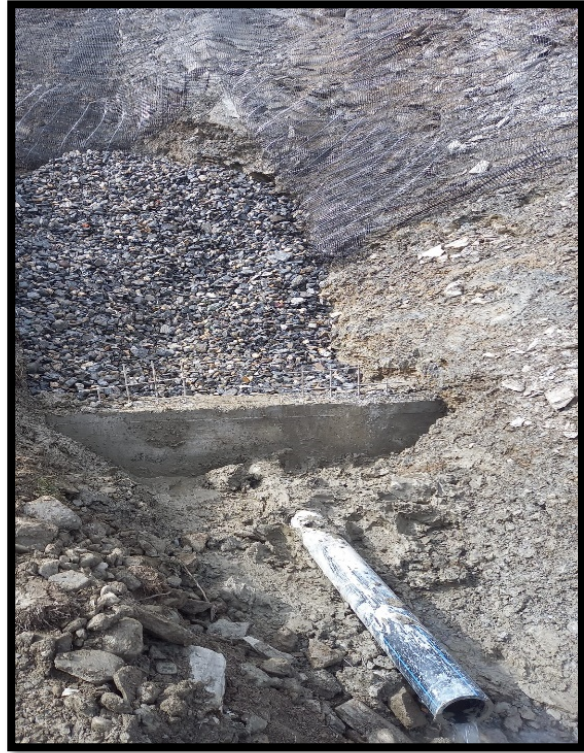
Der extra bestellte und gewaschene Sickerkies wird vor Ort auf, sowie unter einer Schutzplatte gelagert. Der Einbau erfolgt Schicht um Schicht und wird immer nochmals mit Desinfektionsmittel eingesprüht. Betreten des Sickerkieses im Quellfassungsbereich ist nur noch mit Schuh-Schutz-Überzügen erlaubt. Es darf kein Dreck oder Sand in die Quellfassung gelangen. Die ganze Quellfassung wird mit einer Schutzfolie und einem Betondeckel geschützt.
