Jahresbericht Wasserversorgung Cazis

1. Oktober 2021 bis 30. September 2022

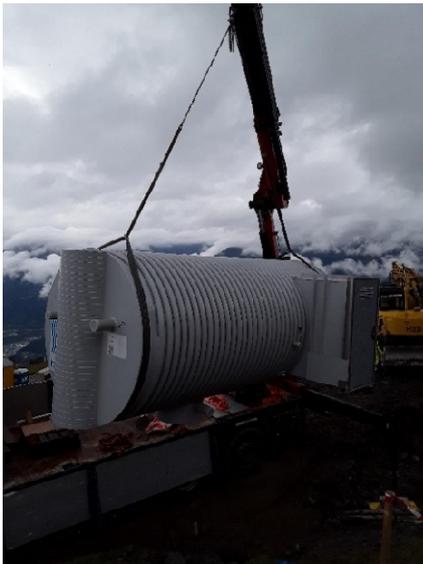
Am 7. Oktober 2021 wurde die neue Brunnenstube der Firma HWT geliefert. Das vorgefertigte Bauwerk konnte per Lastwagenkran auf das fertige Fundament gehievt werden.

Danach wurde die Verrohrung angeschlossen, der Strom eingeführt und das Ganze mit Kies eingebettet, damit der Behälter auch ruhig stehen bleibt. Die Quellen wurden schon in Betrieb genommen. Diese bleiben aber noch 4 bis 5 Wochen im Verwurf, da der natürliche Lehm noch ausgespült werden muss. Aussen wird der Zugang mit Vordach betoniert und die Umgebung wieder so hergerichtet, wie es vorher war.

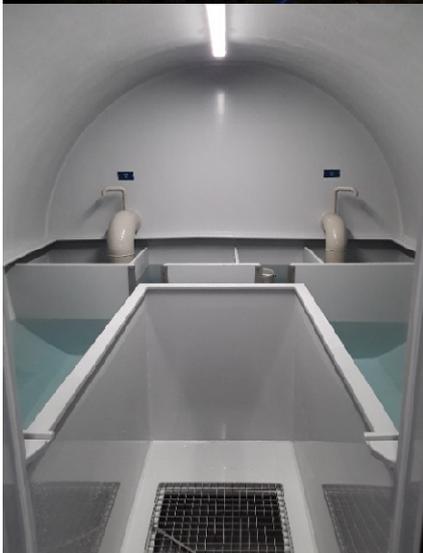
Bei der Abnahme wurden sämtliche Schieber, Entfeuchter und Systemsteuerungen der neuen Pumpe geprüft. Somit entspricht nun alles den Vorschriften und ist auf dem Stand der heutigen Technologie.

Auf dem zweiten Bild ist das neue Innenleben der Brunnenstube mit Absetzbecken und deren kleiner Pumpenreserve von 1.05 m³ für das Reservoir Alp Grönda, oberhalb der Präzer Alphütte, zu sehen.

In der Mitte ist der trockene Einstieg gut zu sehen. Dieser erleichtert die Reinigung und die Messungen der Quellschüttungen und ist zudem viel hygienischer.

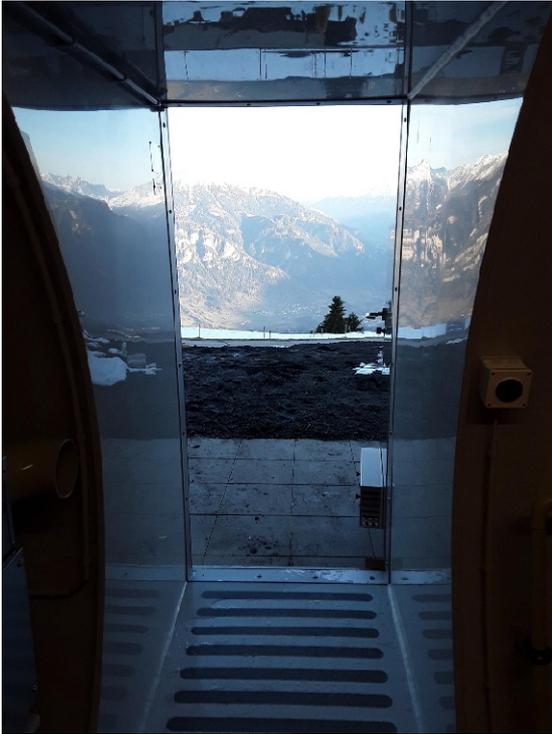
Der neue arbeitsgerechte und einfache Zugang zum Bauwerk sieht nun so aus.

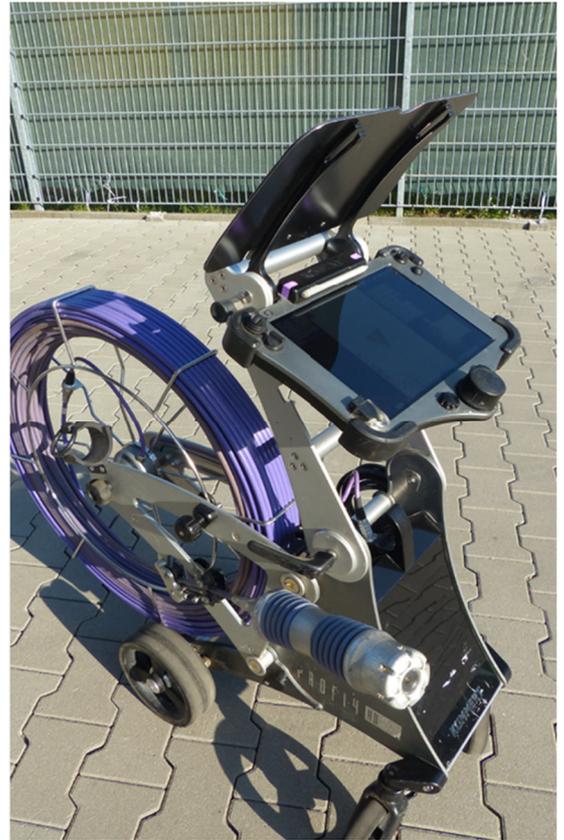
Die spezielle Videokamera wird aus hygienischen Gründen nur im Trinkwasserbereich eingesetzt. So können Wurzeleinwüchse rechtzeitig erkannt und behoben werden. Ist das Rohr verstopft, kann es vorkommen, dass das Quellwasser sich einen neuen Wasserlauf sucht und verloren geht. Ein gebrochenes Rohr führt zu viel Wasserverlust und weniger Quellschüttung.

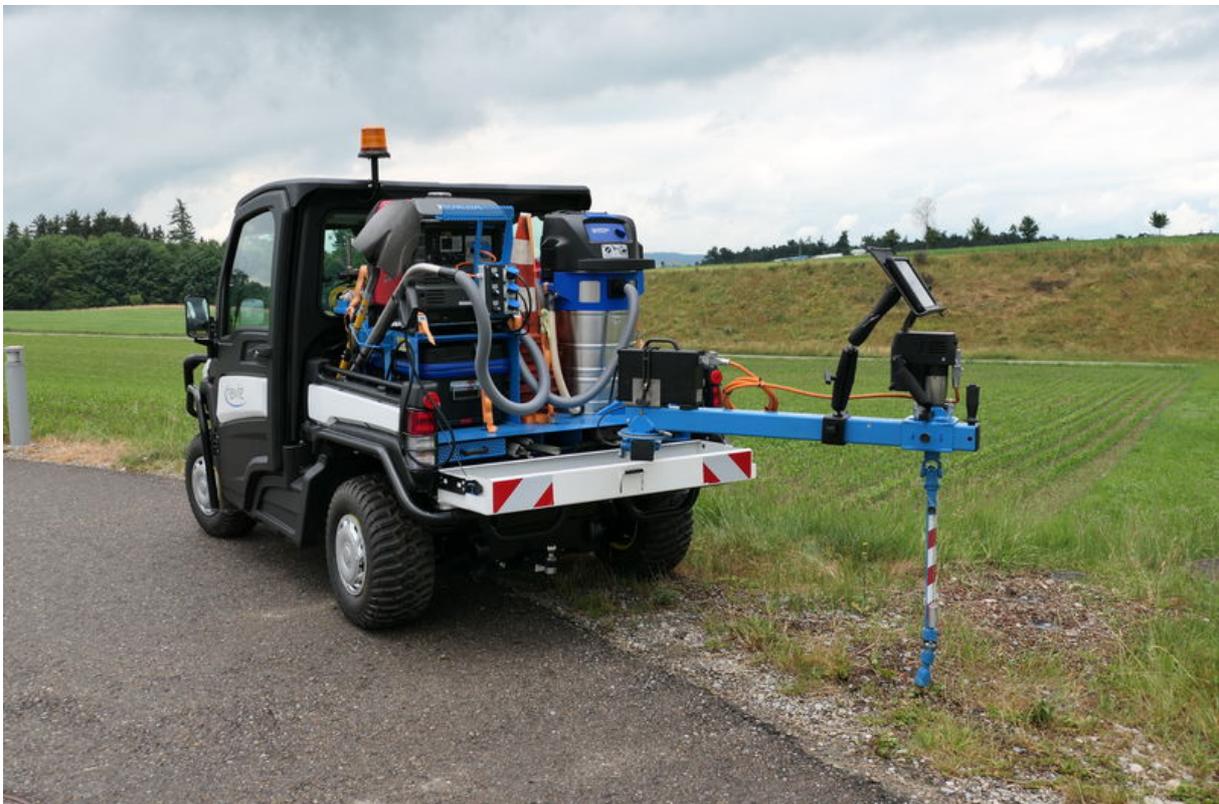
Für die Reparaturarbeiten bei einem Leitungsbruch sind die Streckenschieber unerlässlich. Mit diesen kann der besagte Abschnitt abgestellt werden und ist somit drucklos für die Arbeiten. Bei einem Wasserdruck von 5 bis 10 Bar, wäre es unmöglich die Reparatur auszuführen. Damit diese immer funktionieren, werden die Schieber alle 2 Jahre durch die Firma Hawle Armaturen mit einem speziellen Gefährt kontrolliert. Der Schieber wird dabei drei Mal geöffnet, geschlossen und gereinigt. Zusätzlich wird er mit einem speziellen Hörgerät abgehört, um sicherzustellen, dass dieser dicht ist.

Dieses Jahr haben wir 231 Schieber im oberen Gemeindegebiet kontrollieren lassen. Nächstes Jahr erfolgen diese Kontrollen im Talbereich.

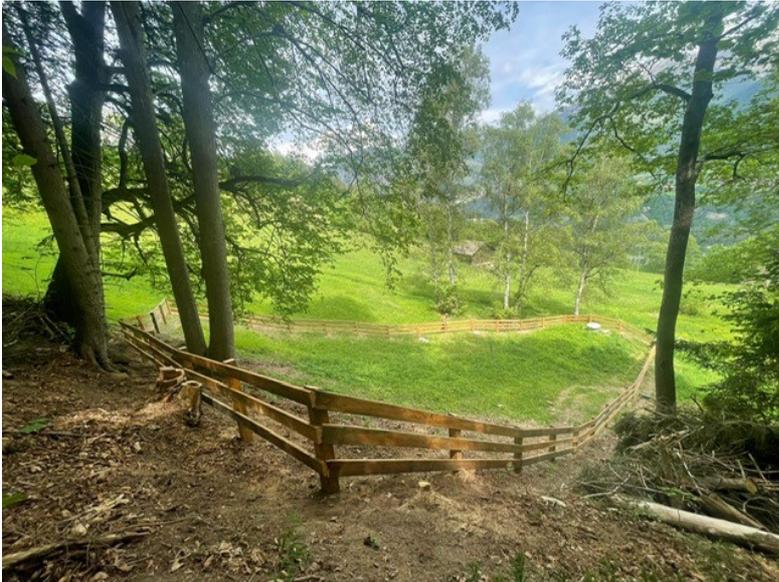
Variante mit Holzlatten

Die Quellschutzzone 1 muss nach der «Guten Verfahrenspraxis» geschützt werden. Dafür muss diese mit einem Holzlattenzaun oder Litzendrahtzaun umrandet werden. Dadurch wird die Verschmutzungsgefahr des Quellgebiets durch Kühe und Mist minimiert. Auch das Befahren mit Fahrzeugen wird dadurch verhindert.

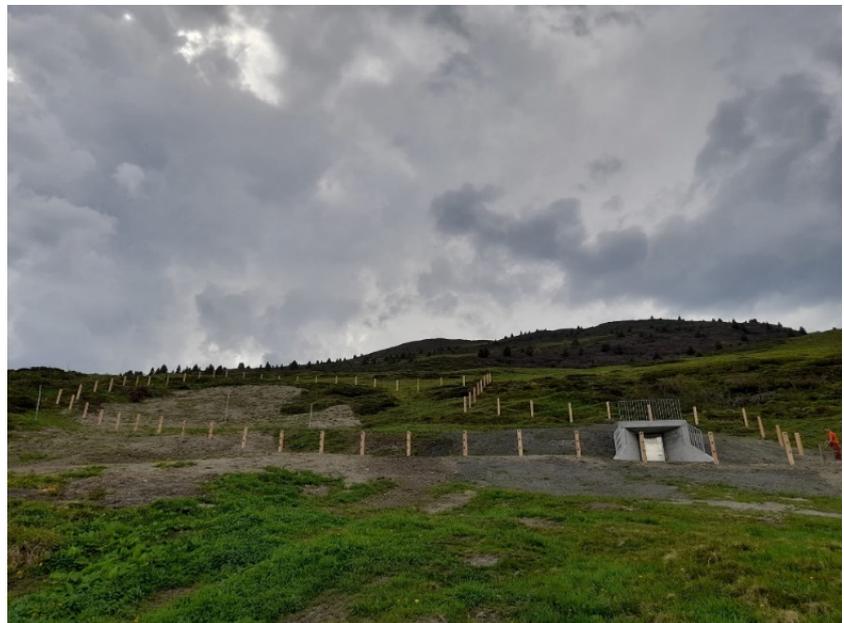
Variante mit Litzendraht

Bei der Variante mit Litzendraht, muss dieser im Winter auf den Boden abgelegt werden, damit sich keine Skitourengänger darin verfangen.

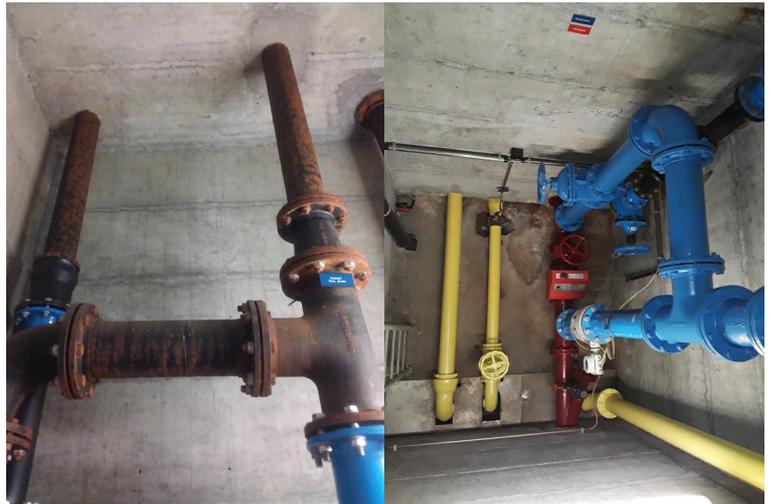
In den Reservoiren Luvreu und Oberrealta sind die Leitungen sehr stark korrodiert.

Vorher

Nachher

Die Leitungen werden durch die Firma Farbelhaft Cazis leicht geschliffen, grundiert und neu angestrichen. Das Farbkonzept erleichtert ebenfalls das sofortige erkennen welche Leitung, welchen Zweck erfüllt. Rot ist zum Beispiel die Löschreserveleitung.

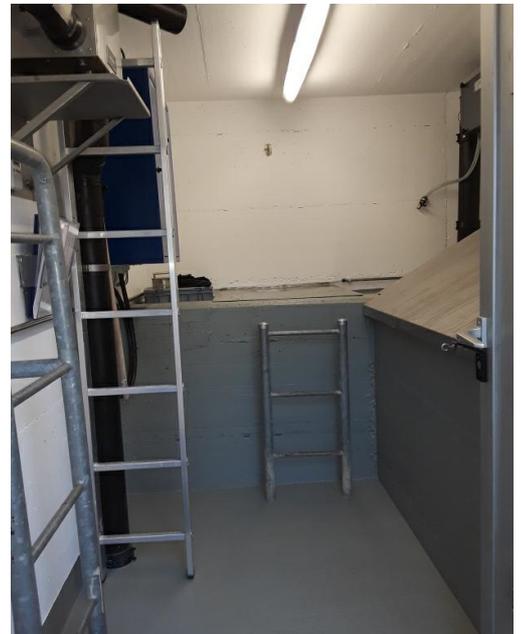
An den Wänden bröckelte der Verputz ab. Dieser wurde abgeschlagen und durch einen Neuen ersetzt. Zudem wurden die Decken und Wände neu gestrichen und der Boden mit spezieller wasserabweisender Farbe bemalt.

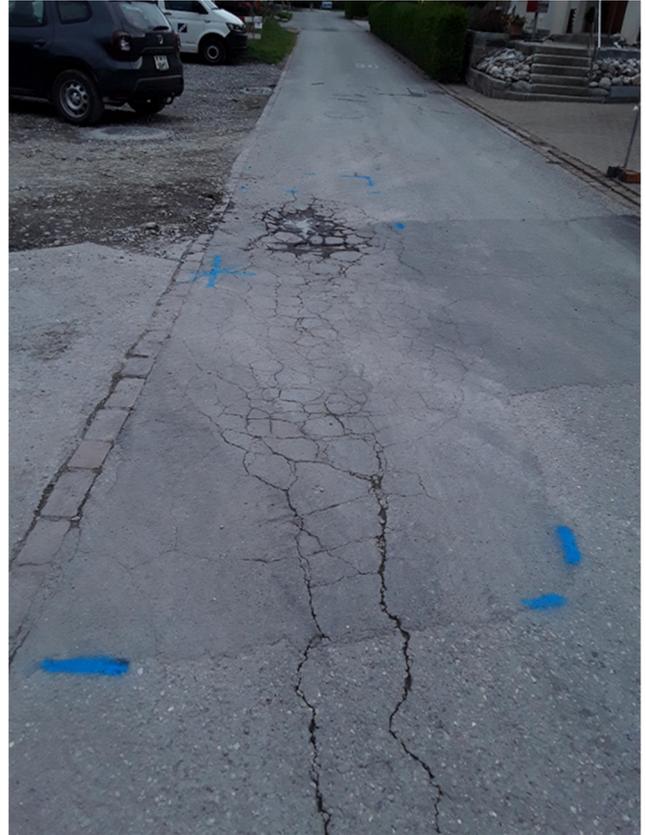
Am 26. September 2022, 16.30 Uhr, meldete die WV des Reservoirs Vignola einen minimalen Wasserstand. Es wurde ein Verlust von 750 l/min gemeldet, was ein schnelles Handeln benötigte. Schnell wurde ein Leck im Quartier Monte festgestellt.

Um 17.45 Uhr konnten wir mit den Grabarbeiten im Quartier beginnen, dies erforderte ein sofortiges Abstellen der Wasserleitungen.

Gegen 20.30 Uhr konnten wir wieder aufatmen und Wasser an die Haushalte liefern. Anschliessend wurde über die Hydranten die angesammelte Luft abgelassen. Noch ein Kontrollblick in das Reservoir Vignola und dann war auch für mich Feierabend. Die Arbeiten dauerten bis kurz nach 22.00 Uhr.
