Jahresbericht der Wasserversorgung Cazis

Vom 1. Oktober 2020 bis 30. September 2021

Brunnenmeister Markus Kollegger

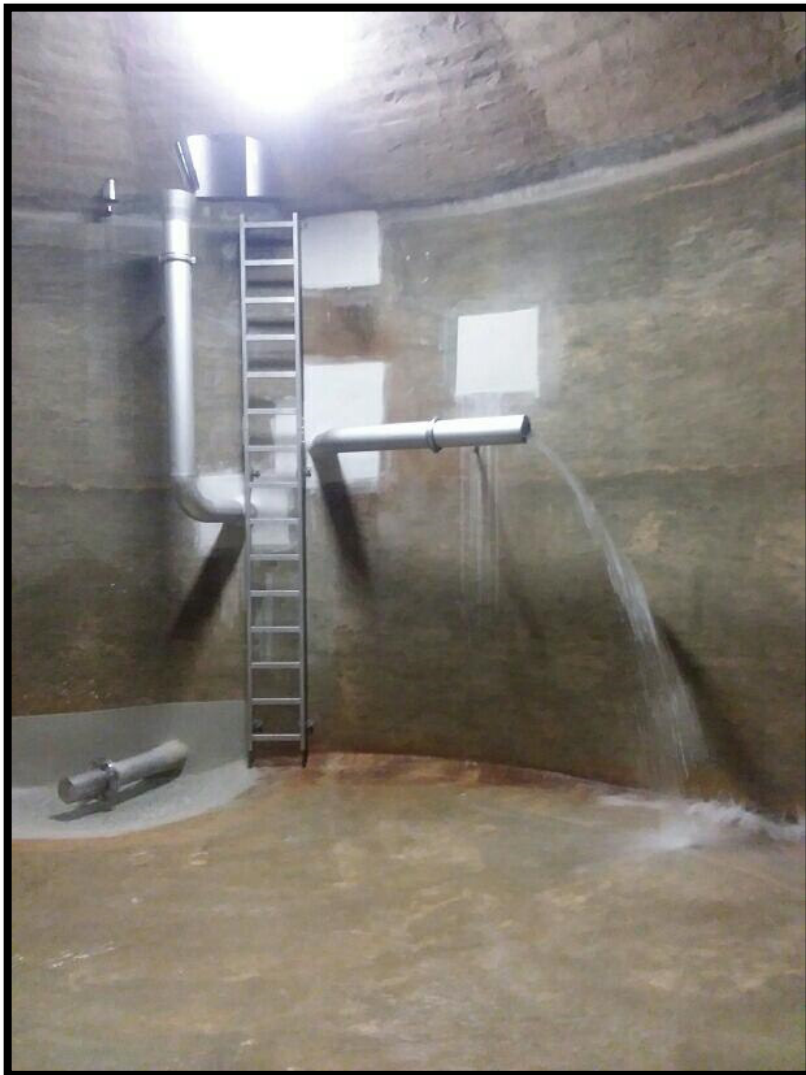
Am 20. und 21. November reinigten wir vom Hochbau Amt Graubünden das Reservoir Mühlegut. Es wird das Letzte sein, was Markus Uhlmann vor seiner Pensionierung reinigt. Nach dem Ablassen des Wassers betrat ich erstmals mit sauberen Schuhen und Schutzanzug das Innere einer Wasserkammer. Was ich als sehr eindrücklich empfand. Nun wurden die Wände mit dem Hochdruckreiniger abgespritzt. Mit einem Druckkanister auf dem Rücken konnte ich die gesamte Kammer mit Desinfektionsmittel einsprühen. Dies liessen wir 20 min einwirken um anschliessend die Wasserkammer wieder mit Wasser zu befüllen. Diese Zeit nutzten wir für die Mittagspause bevor wir am Nachmittag die zweite Kammer in Angriff nahmen.

Hier im Bild die Wasserkammer Mühlegut Nord:

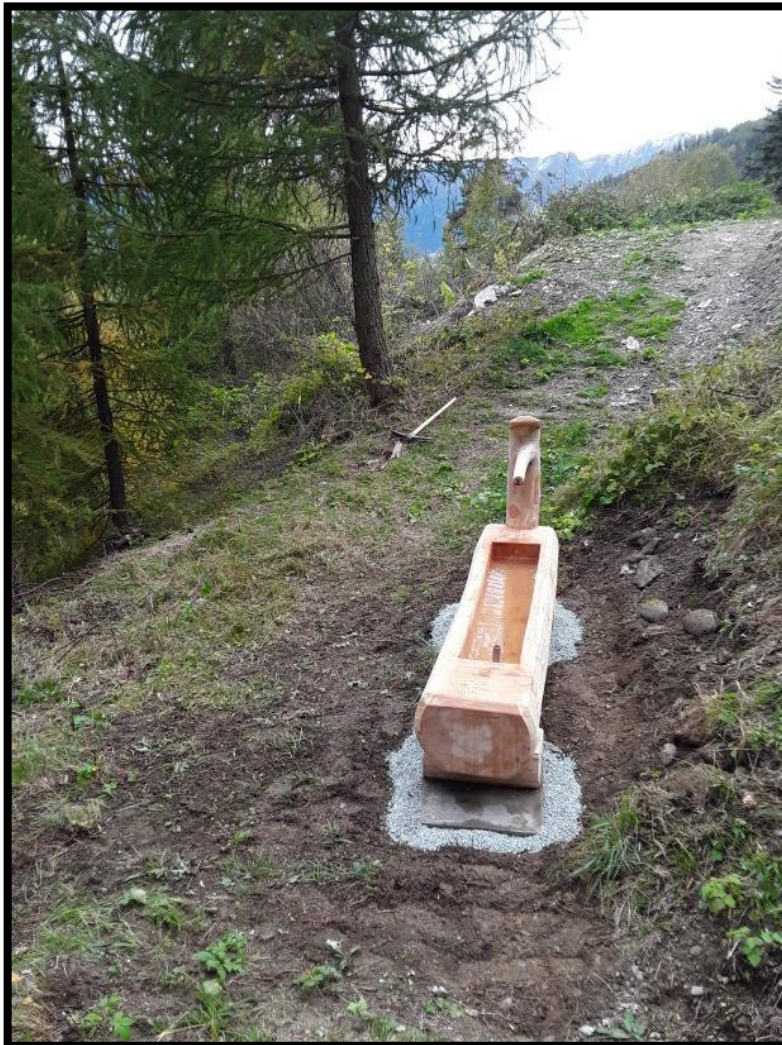
Die 13 Waldbrunnen werden dreimal im Jahr durch den Brunnenmeister kontrolliert. Dazu gehört neben der Kontrolle der Quellfassung, diese frei von Ästen und Gras zu halten. Die Reinigung des Brunnentrogs mittels Besen gehört natürlich auch dazu. Ein letzter Blick gilt

dem Wasserablauf, welcher frei von Steinen und Laub sein muss.
