Jahresbericht Wasserversorgung Cazis

1. Oktober 2021 bis 30. September 2022

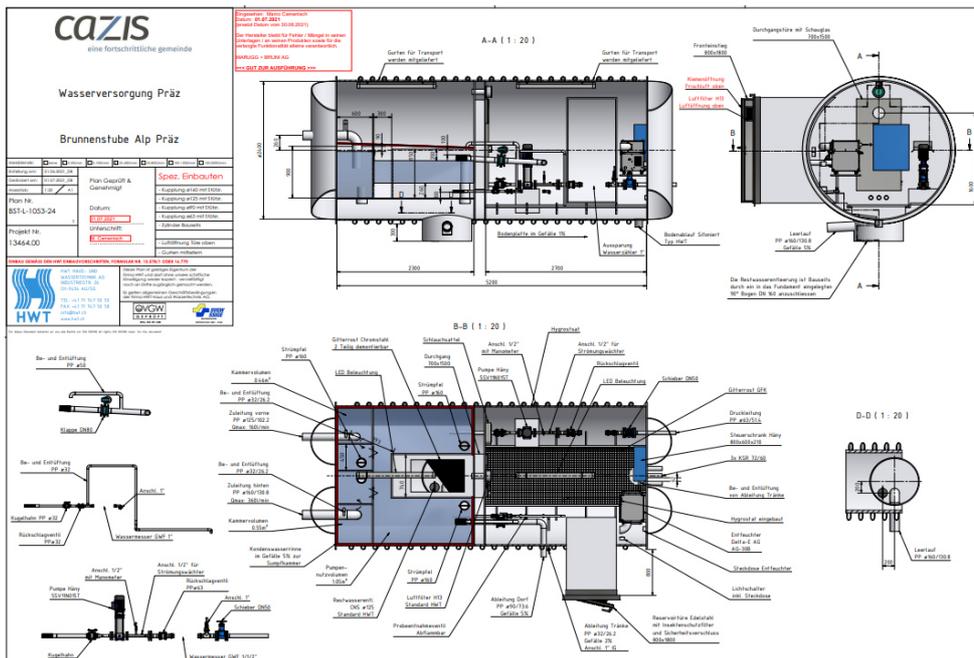
Auf dem zweiten Bild ist das neue Innenleben der Brunnenstube mit Absetzbecken und deren kleiner Pumpenreserve von 1.05 m³ für das Reservoir Alp Grönda, oberhalb der Präzer Alphütte, zu sehen.

In der Mitte ist der trockene Einstieg gut zu sehen. Dieser erleichtert die Reinigung und die Messungen der Quellschüttungen und ist zudem viel hygienischer.
